## **Экспертно-диагностическое обследование**

### **«Капитальный ремонт кровли жилого многоквартирного дома»**

**г. Санкт-Петербург, Большой Сампсониевский пр., д.70**

**ООО «СТРОИТЕЛЬНАЯ ЭКСПЕРТИЗА»**

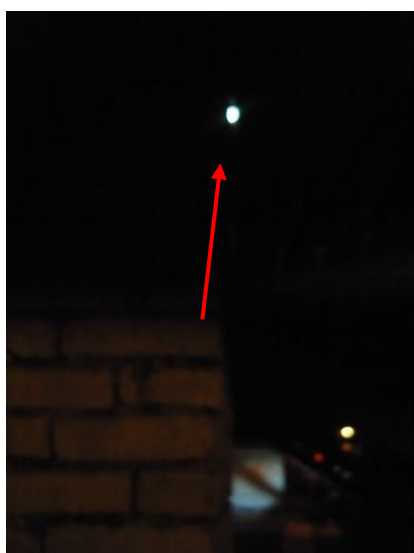
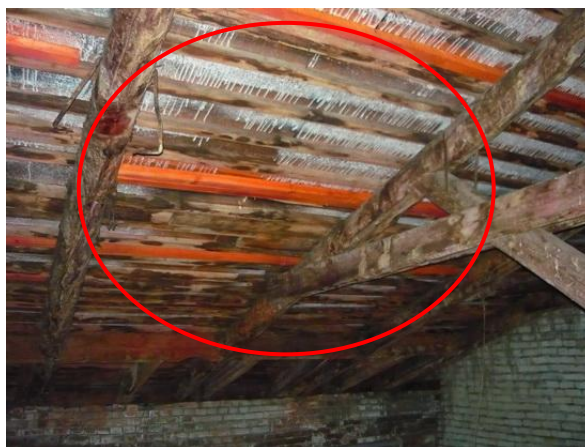
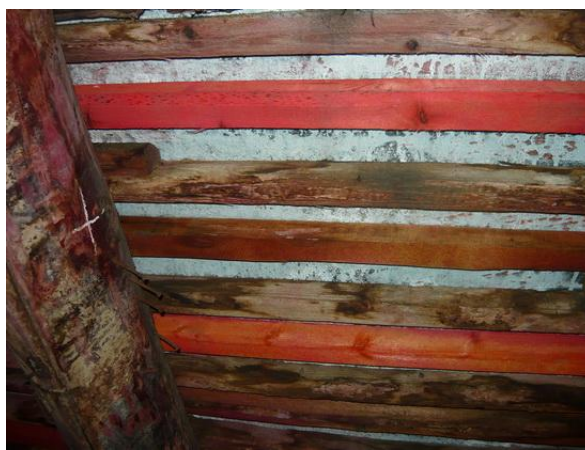
- Установлено, что при осмотре кровли из чердачных помещений в покрытии кровли присутствуют многочисленные видимые просветы, что не соответствует требованиям руководящих документов СНиП 3.04.01-87, МДС 13-17.2000.

Установлено, что при осмотре кровли из чердачных помещений в покрытии кровли присутствуют многочисленные видимые просветы, что не соответствует требованиям руководящих документов СНиП 3.04.01-87, МДС 13-17.2000.

Для устранения данных дефектов необходимо выполнить работы по демонтажу кровельного покрытия, затем выполнить монтаж нового кровельного покрытия из листовой кровельной стали в соответствии с ГОСТ, герметизацию швов, фальцев, узлы примыкания к вертикальным поверхностям заново в соответствии с нормативными требованиями руководящих документов. В связи с значительной площадью участков кровли с дефектами, локальный ремонт нецелесообразен.

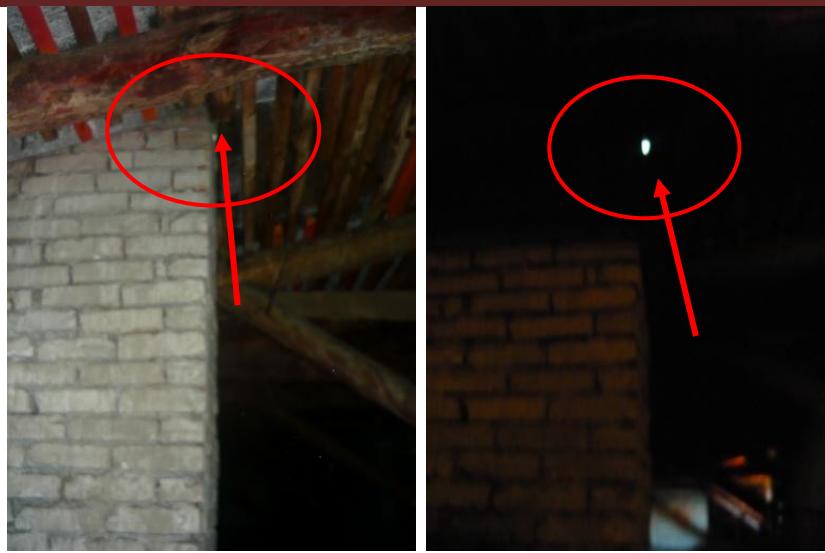
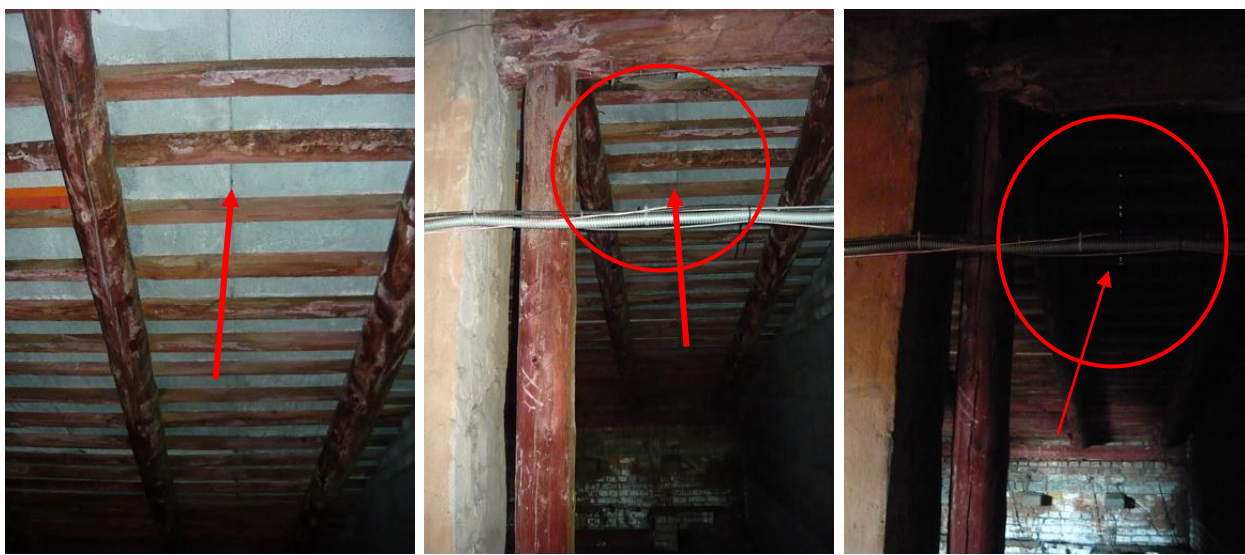
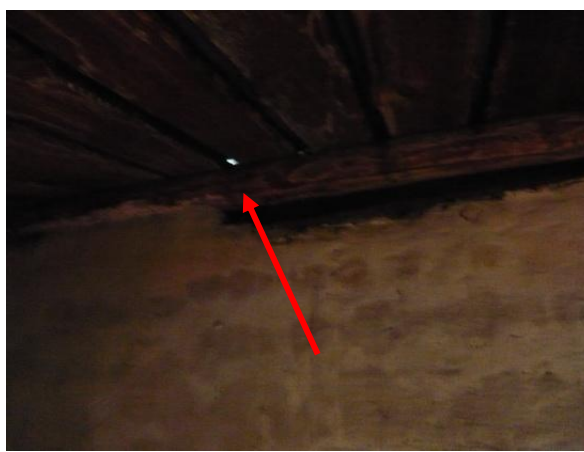
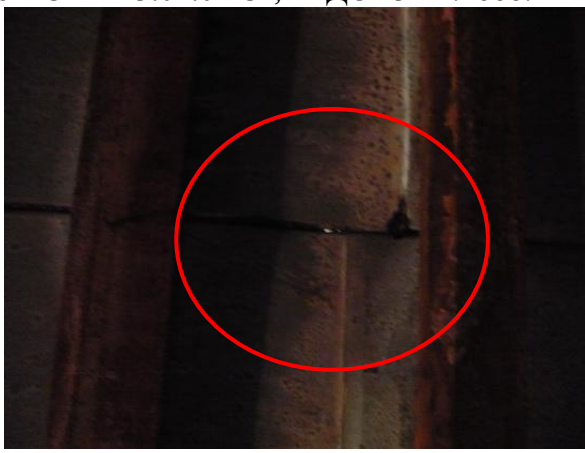
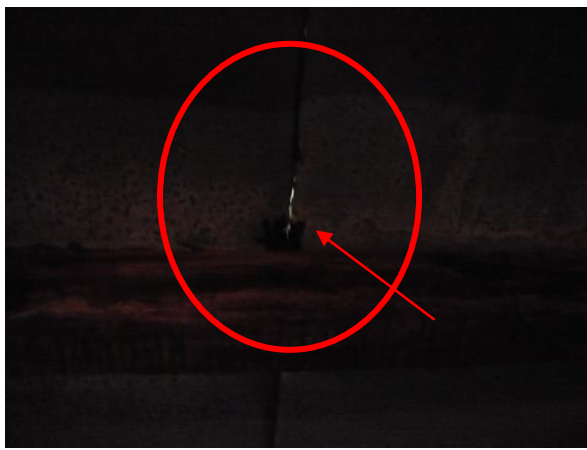
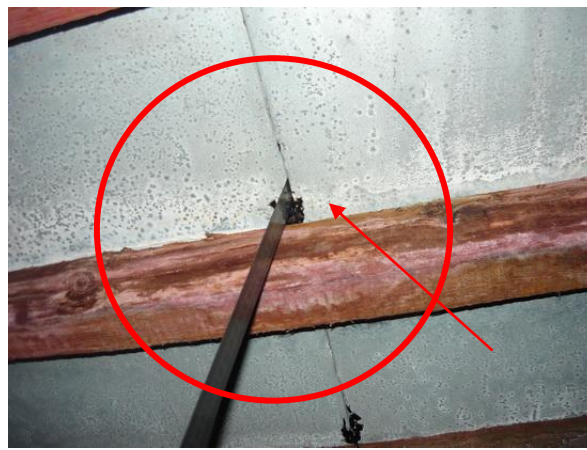
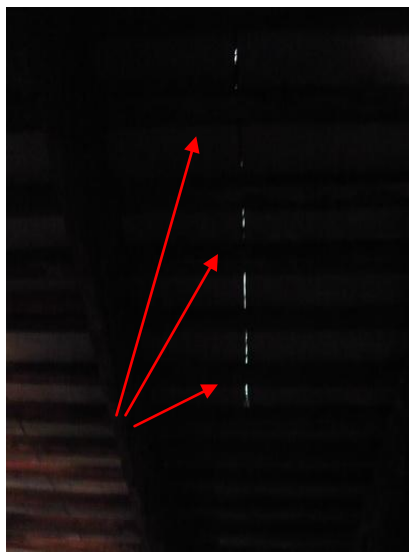
Установлено, что при осмотре кровли из чердачных помещений в покрытии кровли присутствуют многочисленные видимые просветы, что не соответствует требованиям руководящих документов СНиП 3.04.01-87, МДС 13-17.2000.

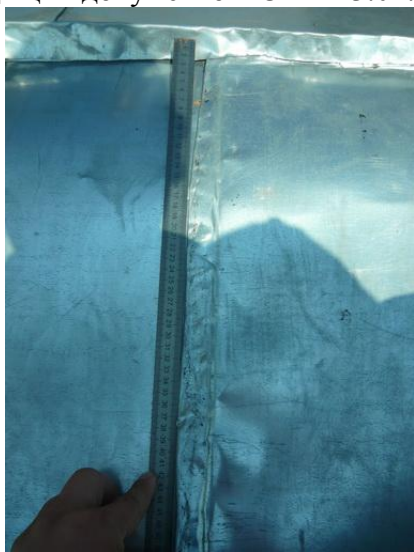
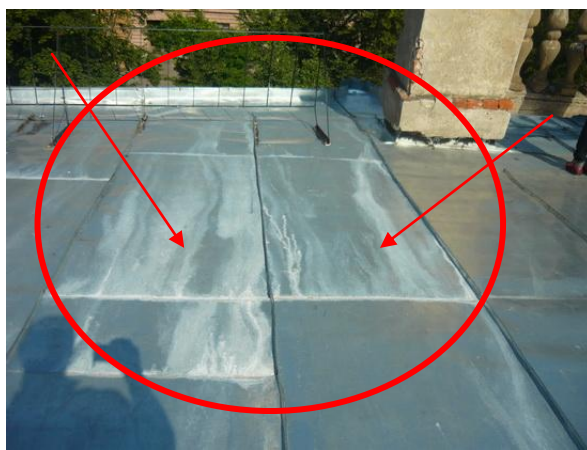
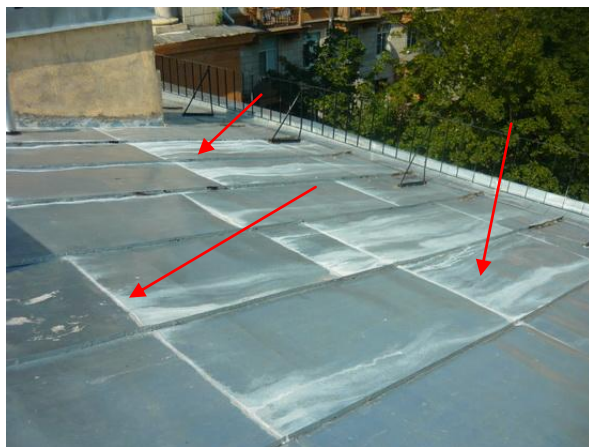
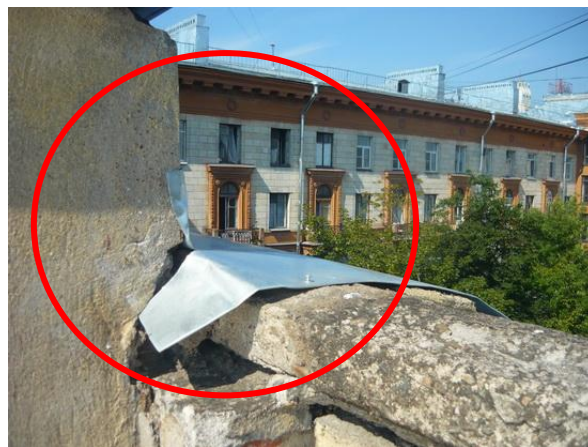
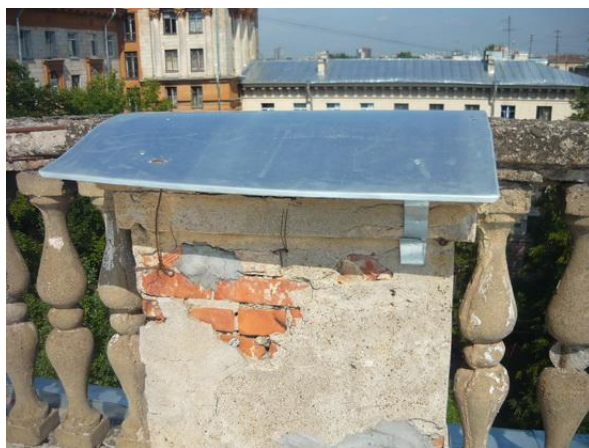
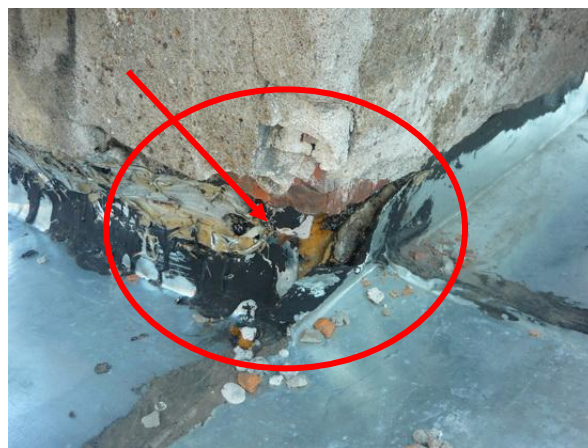
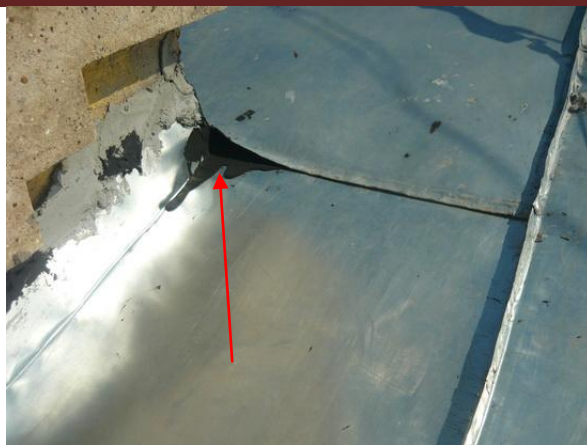
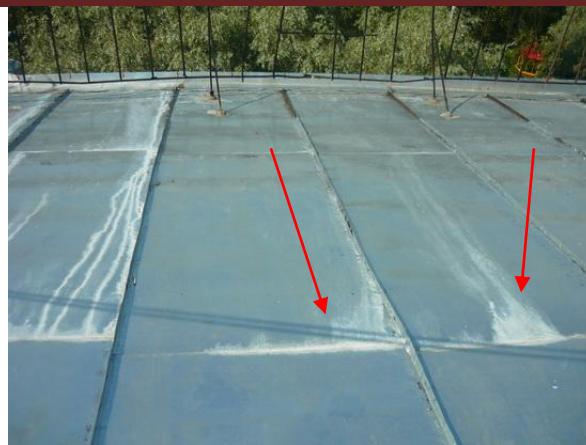
При обследовании покрытия кровли из металлических листов установлено, что на поверхности картин присутствуют многочисленные следы протечек неизвестного реагента через лежащие фальцы, который под своим воздействием повредил структуру кровельного металла. Протечка данного реагента произошла через лежащий фалец при обработке деревянной обрешетки со стороны чердачного помещения. Данный факт подтверждает наличие дефектов (отсутствие герметичности, неплотность) лежащих и стоячих фальцев. Кроме того, в местах воздействия реагента на кровельное железо в процессе эксплуатации возникнет ражавчина и данные участки придут в негодность раньше остального покрытия кровли.

При обследовании покрытия кровли из металлических листов установлено, что на поверхности картин присутствуют многочисленные следы протечек неизвестного реагента через лежащие фальцы, который под своим воздействием повредил структуру кровельного металла. Протечка данного реагента произошла через лежащий фалец при обработке деревянной обрешетки со стороны чердачного помещения. Данный факт подтверждает наличие дефектов (отсутствие герметичности, неплотность) лежащих и стоячих фальцев. Кроме того, **в местах воздействия реагента на кровельное железо в процессе эксплуатации возникнет ржавчина и данные участки придут в негодность раньше остального покрытия кровли.**

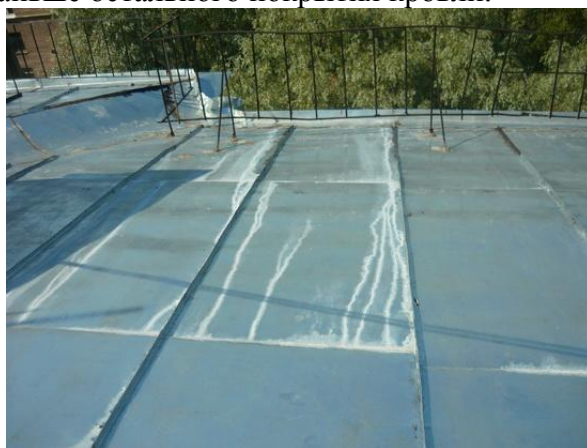
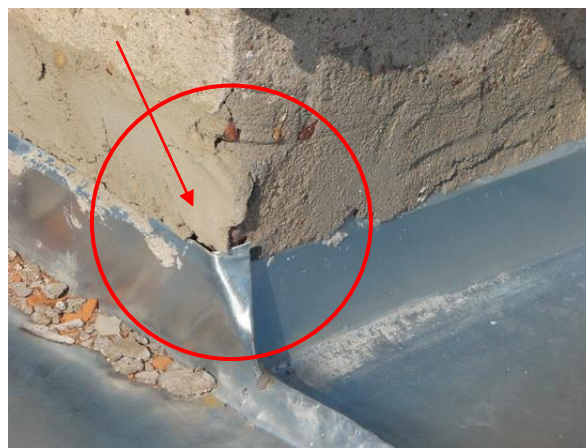
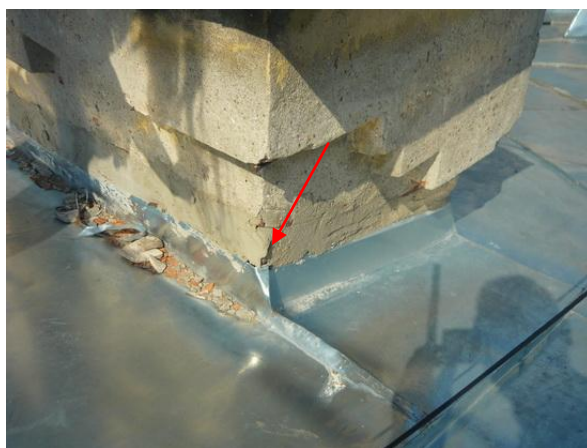
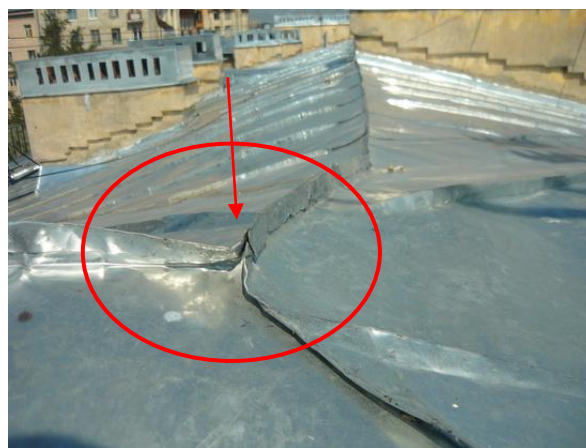
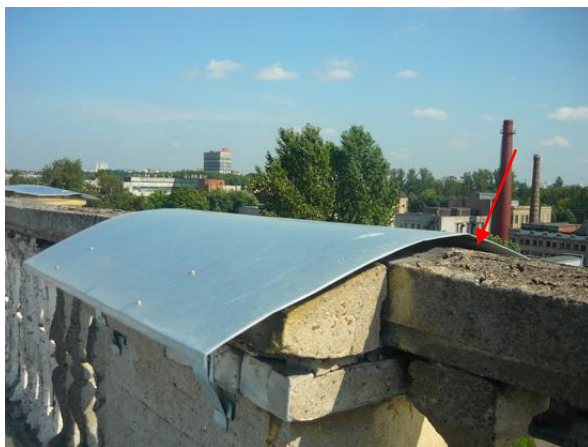
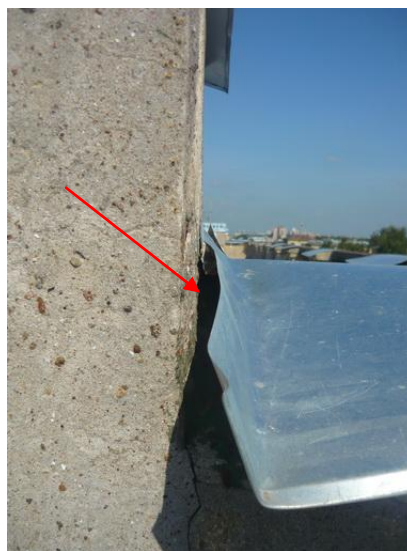
При обследовании примыканий покрытия кровли к вертикальным поверхностям вентиля, дымоходов, элементам кирпичных ограждений кровли установлено, что данные узлы не соответствуют требованиям руководящих документов СНиП 3.04.01-87, МДС 13-17.2000. При креплении элементов примыканий не использованы кровельные шурупы с неопреновой прокладкой, оштукатуривание выполнено не качественно, имеются существенные зазоры, отсутствует металлический фартук. Данные дефекты позволяют проникать атмосферным осадкам в конструкцию кровли.

При обследовании примыканий покрытия кровли к вертикальным поверхностям вентиляционных шахт, дымоходов, элементам кирпичных ограждений кровли установлено, что **данные узлы не соответствуют требованиям руководящих документов СНиП 3.04.01-87, МДС 13-17.2000.** При креплении элементов примыканий не использованы кровельные шурупы с неопреновой прокладкой, оштукатуривание выполнено некачественно, имеются существенные зазоры, отсутствует металлический фартук. **Данные дефекты позволяют проникать атмосферным осадкам в конструкцию кровли.**

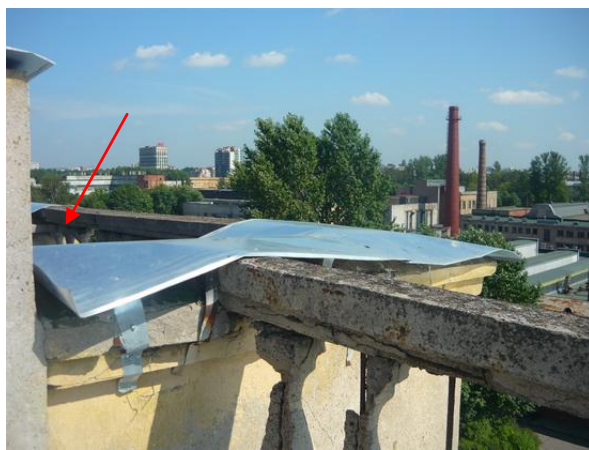
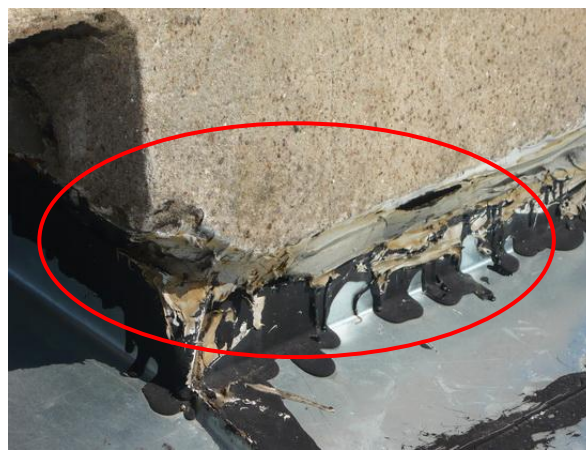
При обследовании примыканий покрытия кровли к вертикальным поверхностям вентиля, дымоходов, элементам кирпичных ограждений кровли установлено, что данные узлы не соответствуют требованиям руководящих документов СНиП 3.04.01-87, МДС 13-17.2000.

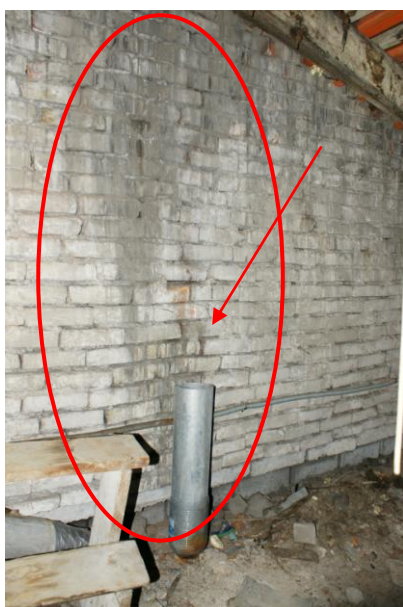
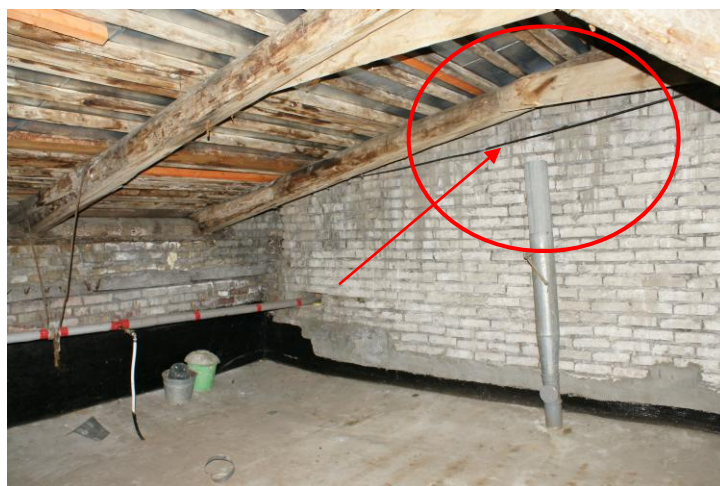
несколько канализационных стояков не выведены на кровлю и заканчиваются в чердачном помещении, что является грубым нарушением «правил технической эксплуатации жилищного фонда. МДК 2-03.2003»

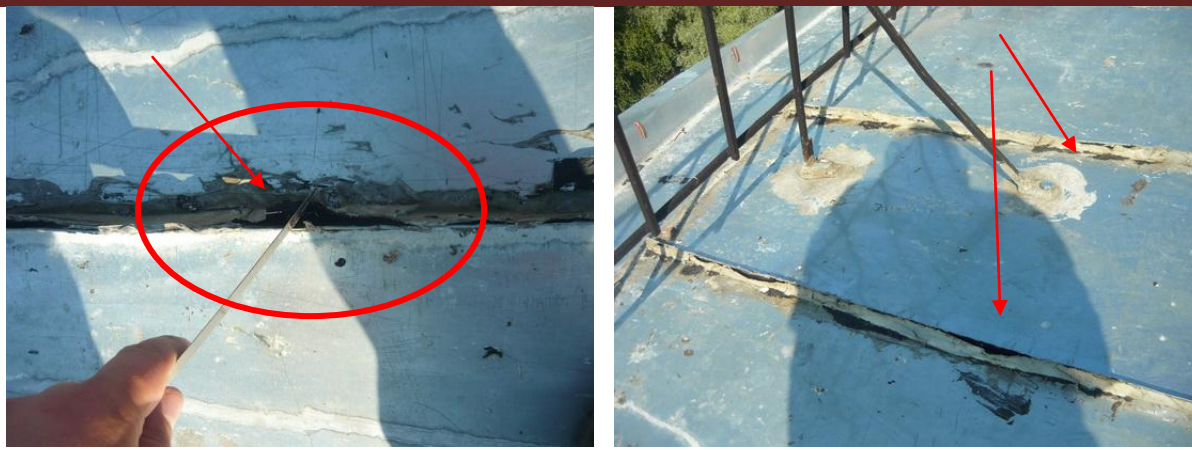
В процессе обследования установлено, что при устройстве стальных ограждений в части кровли, между рядовым покрытием и лапками опорных элементов ограждений не установлены резиновые прокладки.

Выявлено, что на часть стоячих и лежащих фальцев кровли, а так же на часть опорных элементов стальных ограждений нанесен определенный материал, который не обеспечивает герметизацию покрытия кровли в данных узлах. При обследовании данного материала установлена неплотность прилегания к покрытию, зазоры, отслоение от металлической поверхности. Данный материал не подходит для выполнения функции герметизации кровли или нанесен на неподготовленную поверхность.

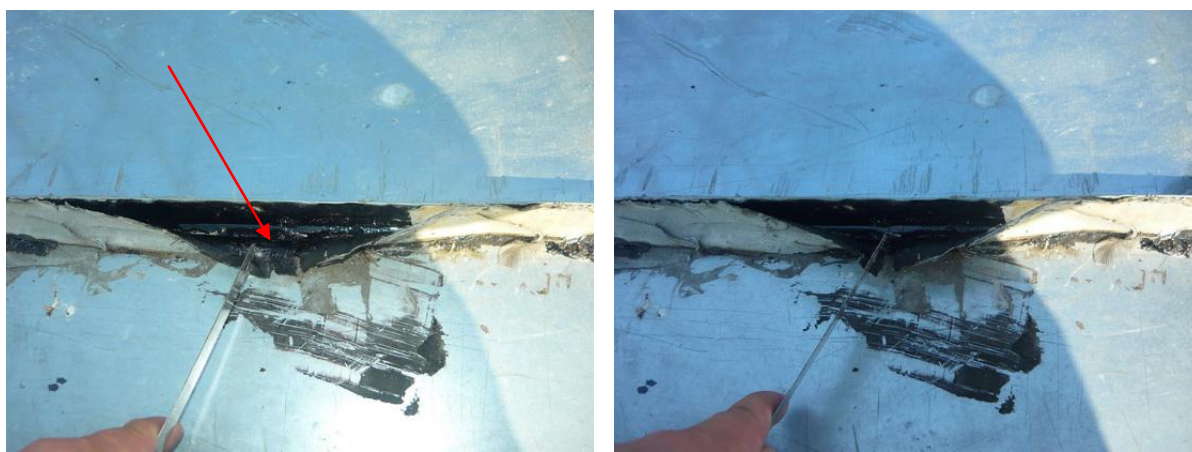
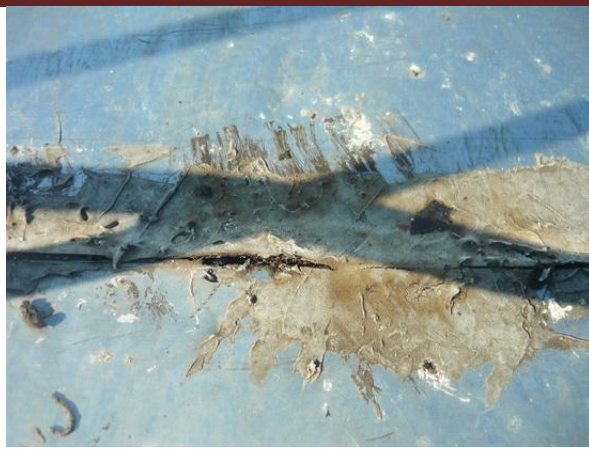
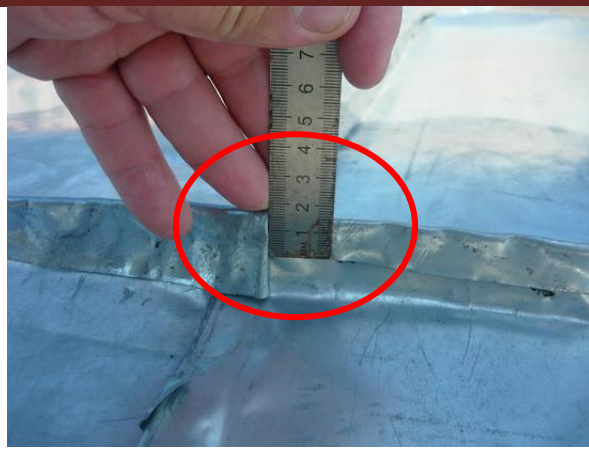
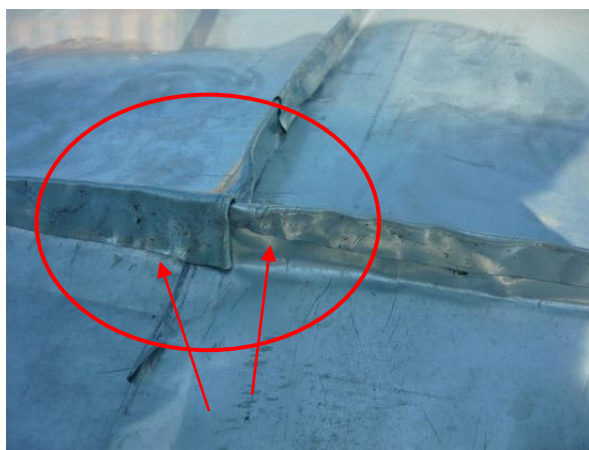
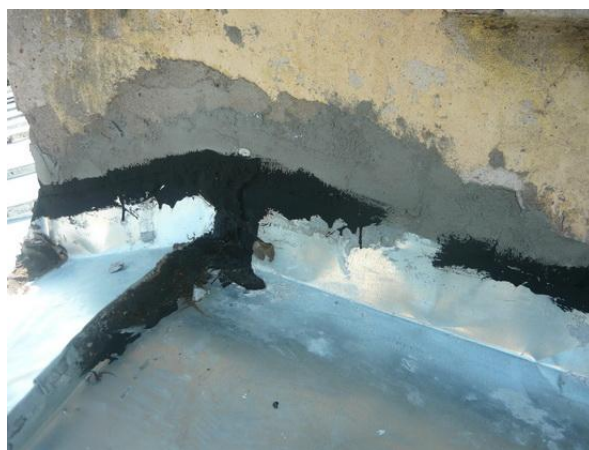
При обследовании стоячих фальцев в соединении картин в коньках установлено, что величина отгибов картин в части кровли не соответствует требованиям руководящих документов СНиП 3.04.01-87, МДС 13-17.2000. и по размерам меньше 20 мм. для одной и 35 мм. для другой смежной с ним стороны.

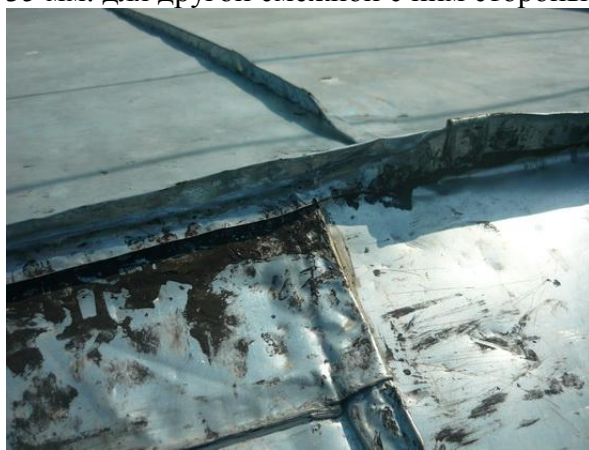
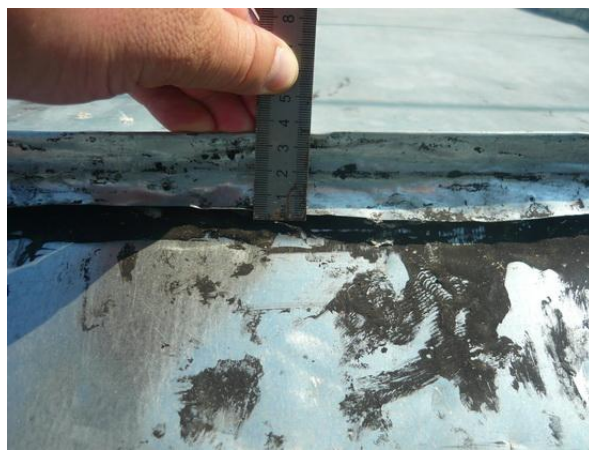
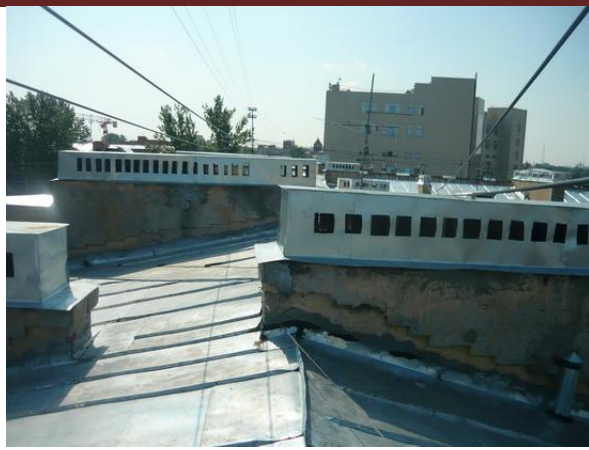
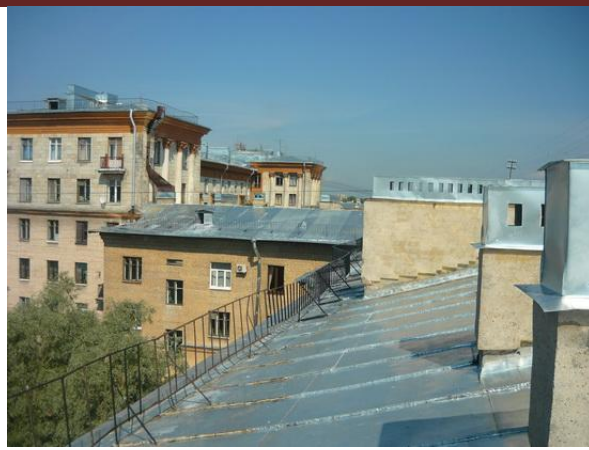
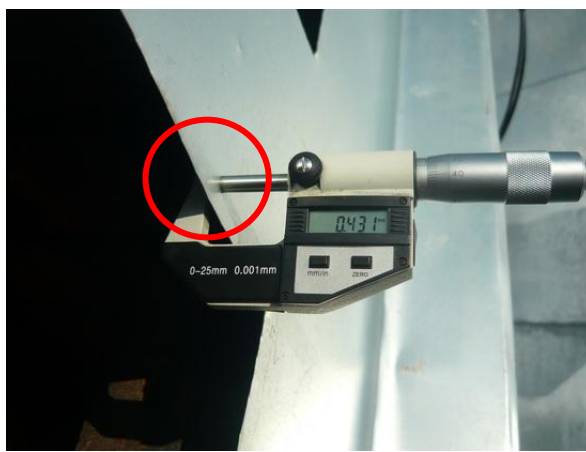
По результатам обмеров установлена толщина кровельного покрытия из листовой стали в пределах 0,43-0,45 мм.

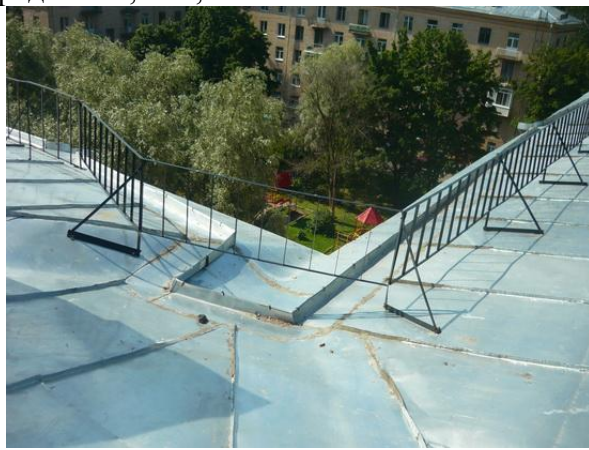
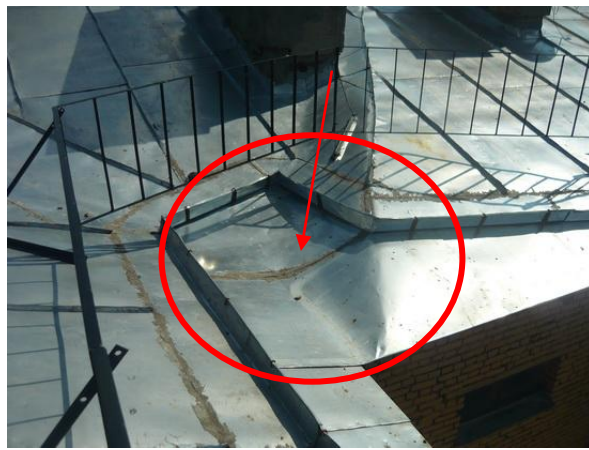
Установлено, что в углах кровли в зоне водоотводящей системы возможен застой воды, что не соответствует требованиям руководящих документов СНиП 3.04.01-87, МДС 13-17.2000.

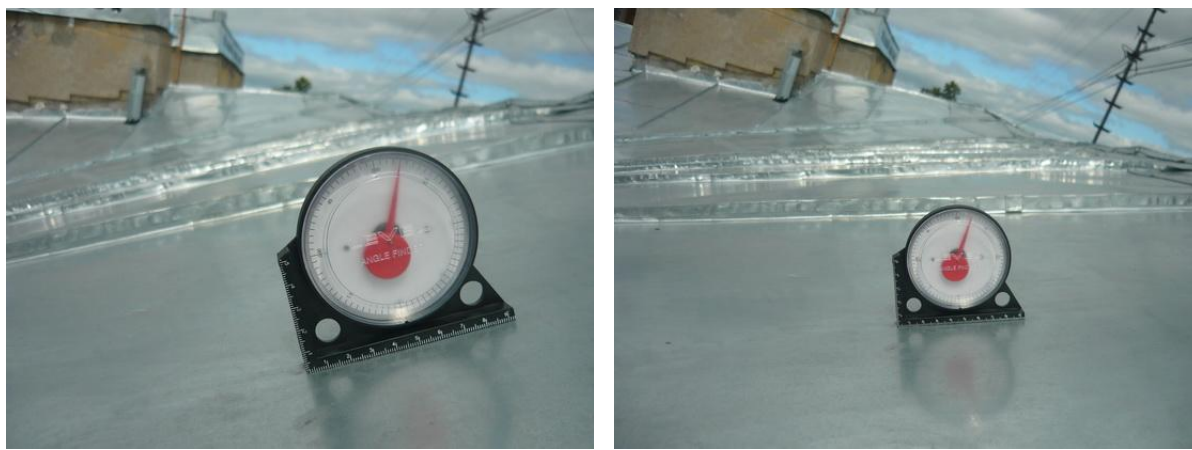
При контрольных замерах уклонов крыши в различных частях здания по указанному адресу установлено, что уклон крыши здания находится в пределах 11 – 18 градусов. В карнизной части уклон крыши доходит до 11 градусов. В соответствии с требованиями руководящих документов СНиП 3.04.01-87, МДС 13-17.2000 «При уклонах крыш менее 30° лежащий фальц должен выполняться двойным и промазываться суриковой замазкой», что не выполнено.

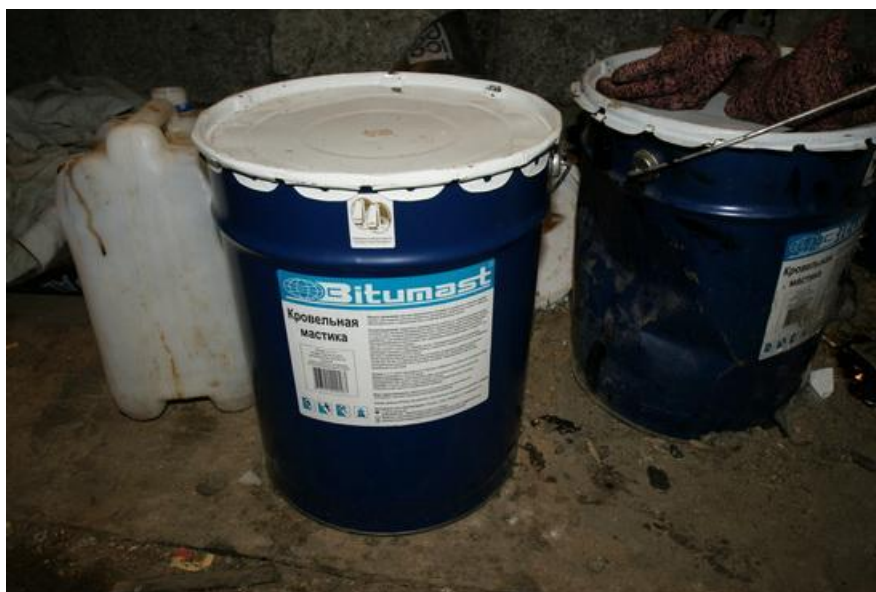
Кровельная мастика, которая применялась при ремонте кровли. Видны следы потеков от воздействия прямых солнечных лучей.

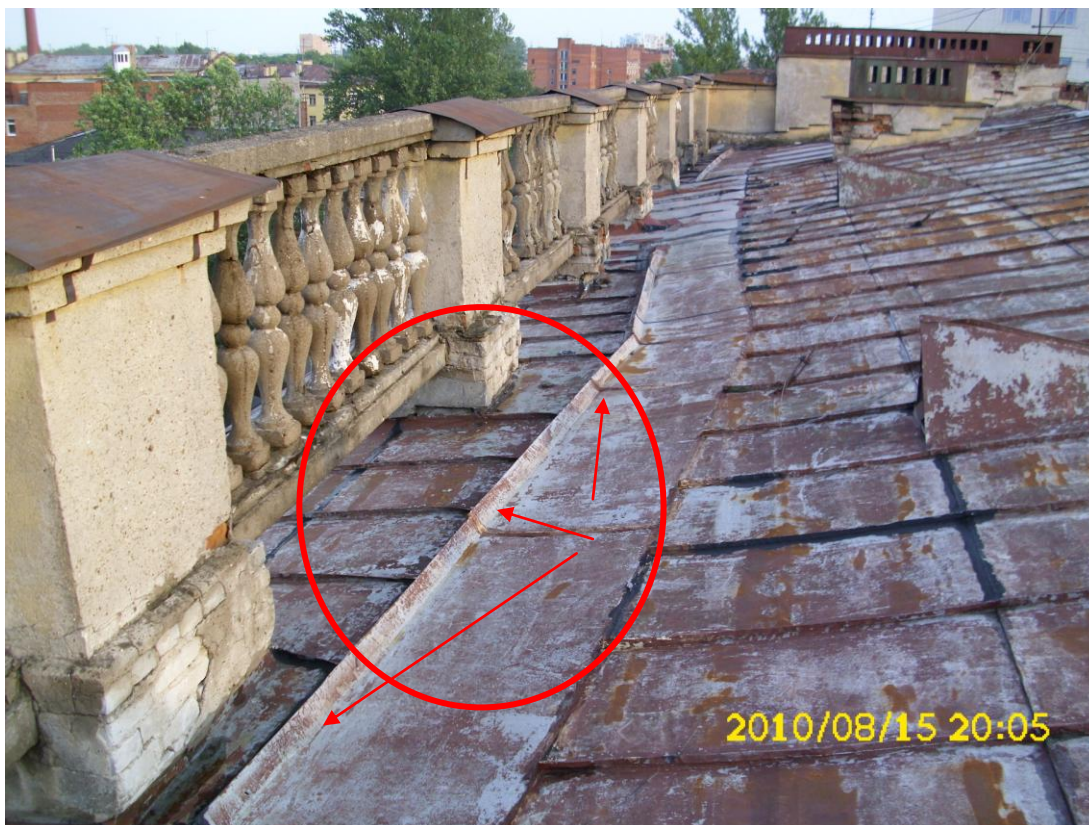
На фото, предоставленном Заказчиком, до капитального ремонта присутствует «система Гаршина». После капитального ремонта она не восстановлена.
